**Institut za forenziku i projektovanje**  
(Centar za saobraćajna veštacanja)

# **NALAZ I MIŠLJENJE**

**09 0 K 025844 19 K 2**

Dana 08 februara 2016 godine, oko 22:30 časova, dogodila se navodna saobraćajna nezgoda (ili ubistvo), na kolovozu Velike Aleje u zoni ispred kbr. 4 na Iliđi u Sarajevu (Zapisnik o uvidaju).

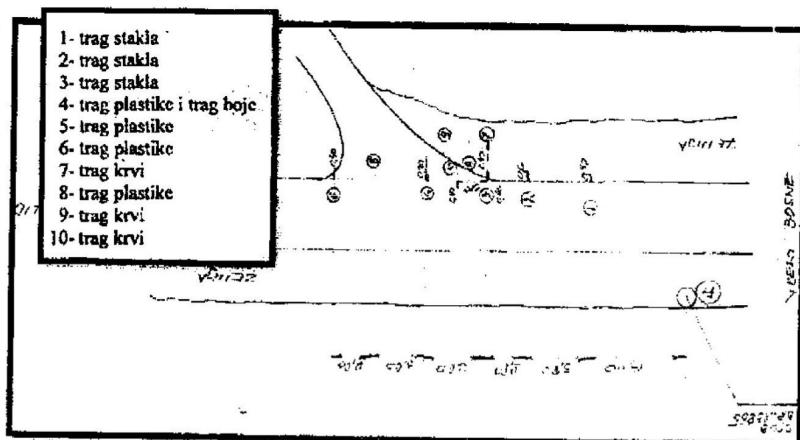
Sl. 10 – Skica

Prilikom vršenja uviđaja, za Fiksnu Tačku (FT) je usvojena bandera, tj. stub br. 23855, koji se nalazi na desnoj bankini u smeru ka Vrelu Bosne.

Na licu mesta nije zatečeno vozilo. Kombi vozilo nalik na sporni kombi je snimljeno kamerom koja se nalazila na zgradi ambasade Kuvajta (u 22:31:36") kao i na kuciću Šerifa Konjevića na raskrsnici sa ulicom Jasike u koju je kombi ušao (22:31:50").

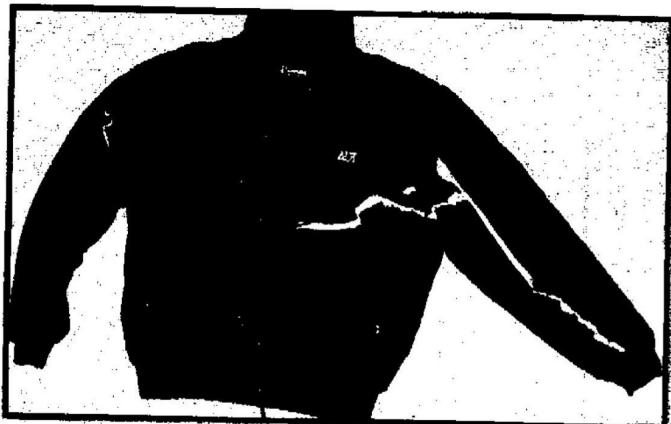
Sl. 17 – Prednji deo jakne pešaka

Na prednjem delu na levom rukavu i prednjem delu jakne se nalazi rasčepano platno jakne. Nije mi poznato da li je do toga došlo usled cepanja tokom sudara ili kasnije.

Na sl. 17, na levom rukavu sa njegove leve strane uočavam paralelne linijske tragove struganja prema liniji prostiranja koju sam obeležio žutom linijom. Na opisanom delu se nalaze dva kidanja sa probojem platna.

To ukazuje da je oštećenje platna nastalo u kontaktu sa tvrdom neprašnjavom preprekom i da je oštećenje nastalo usled velikog pritiska. Ovo je karakteristično za nastanak sudara u saobraćajnim nezgodama (prema iskustvu u analizi saobraćajnih nezgoda).

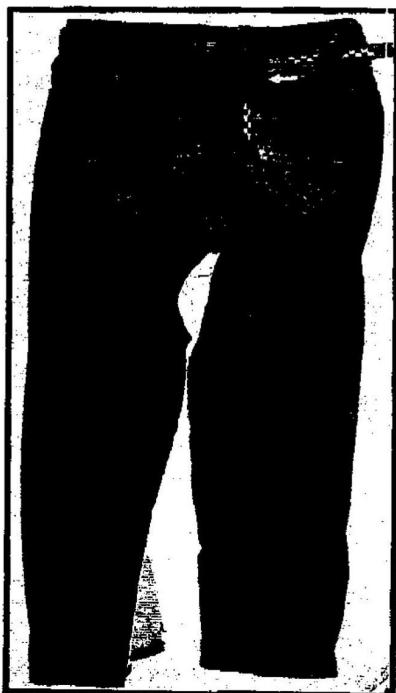
U vezi pantalona pešaka, na levom boku ne uočavam oštećenja (tragove struga ija, glaćanja, proboj, cepanje...), dok se na kolenima nalaze tragovi zemlje i cepanje plétne i to se može pouzdano dovesti u vezu sa povredama na kolenu.

Na pantalonama pešaka se nalaze zemljani tragovi na kolenima.

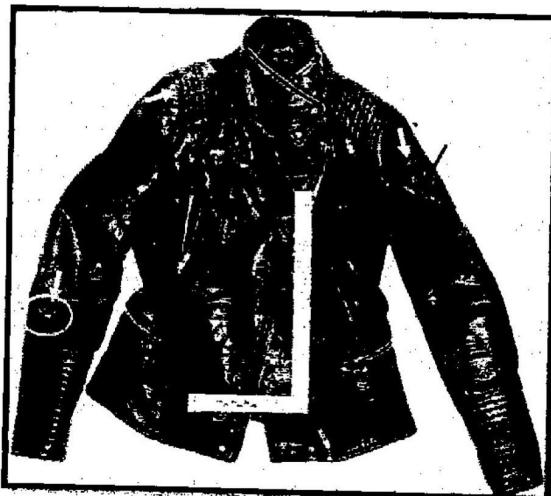
Sl. 21 – Prednji deo jakne pešakinje

Na levom rukavu jakne pešakinje, uočavam linjske tragove (iste prirode kao i na levom rukavu jakne pešaka) bez prašine, čije usmerenje sam prikazao na sl. 21 crvenom linijom.

Na desnom rukavu vidim proboj jakne, koji sam obeležio žutim krugom na sl. 21.

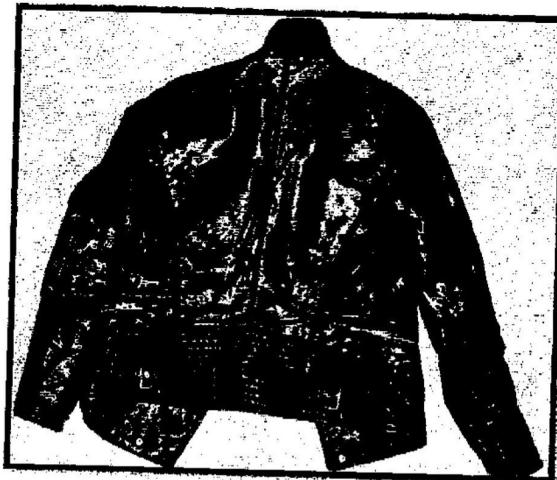
Sl. 22 – Zadnji deo jakne pešakinje

Na zadnjem delu jakne ne uočavam tragove, osim zemljanih.

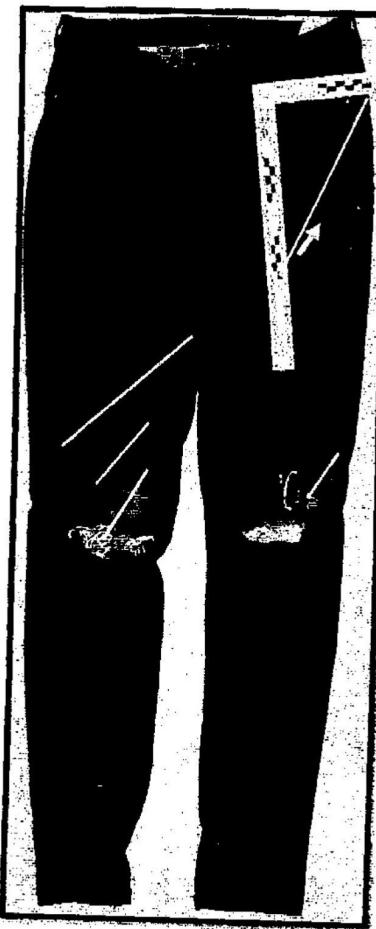
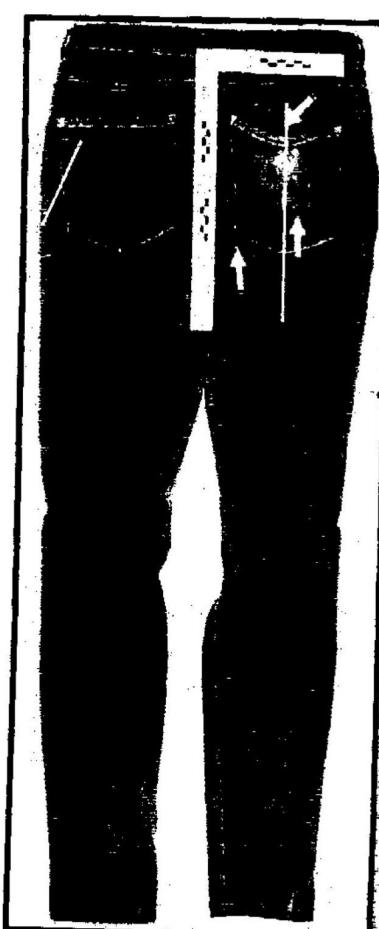
Kao i na pantalonama pešaka, tako i na pantalonama pešakinje, nalazim samo zemljane tragove, nastale usled kontakta sa zemljom podlogom.

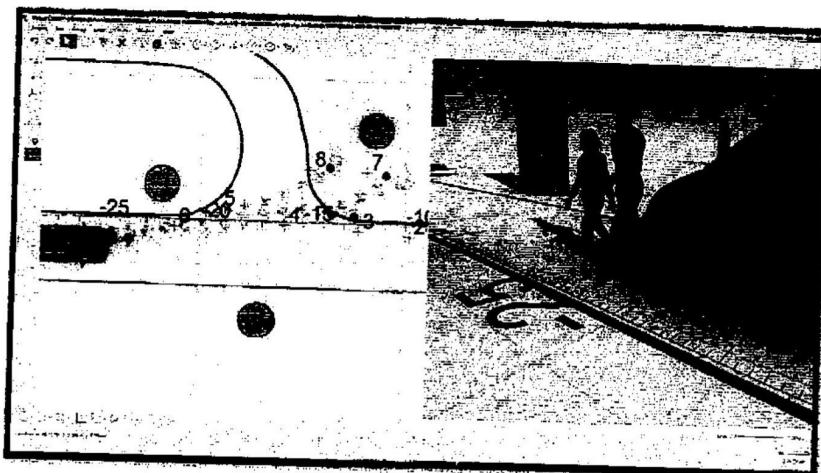
Sl. 25 – Primarni kontakt pešaka i kombija (PK=0)

Ukoliko pešak i pešakinja nisu udarili u poslednje stablo sa leve strane (na garderobi takvih tragova nema) tada se sudar mogao dogoditi naviše 28,5 m od OT i na levoj strani neodeljenog puta (trotoara) širine 3,3 m. U poprečnom smeru procenjujem da se pešak nalazio do 1 m od leve ivice puta na kome se sudar dogodio.

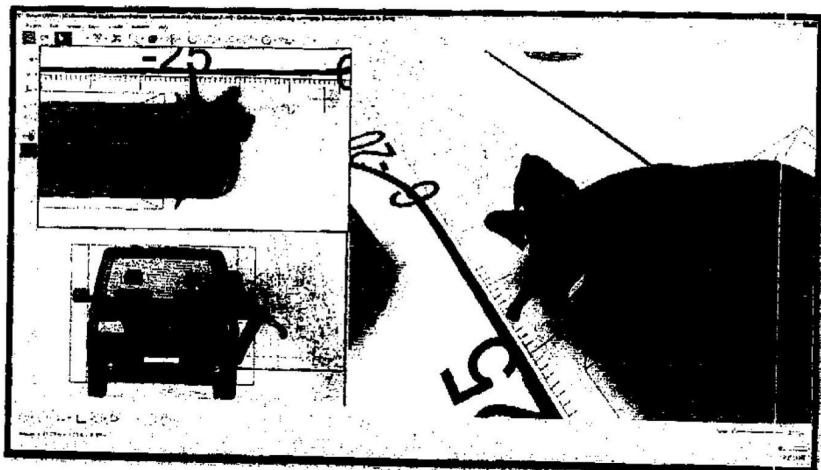
Sl. 26 – Udar glavom u prednji levi stub kombija (PK=0+120 ms)

Za uobičajeno dovođenje u saglasje povreda koje se odnose na primarni i sekundarni kontakt pešaka sa oštećenjima na kombiju, povredu glave pešaka levo bočno, mogu dovesti u vezu sa oštećenjem na prednjem levom stubu.

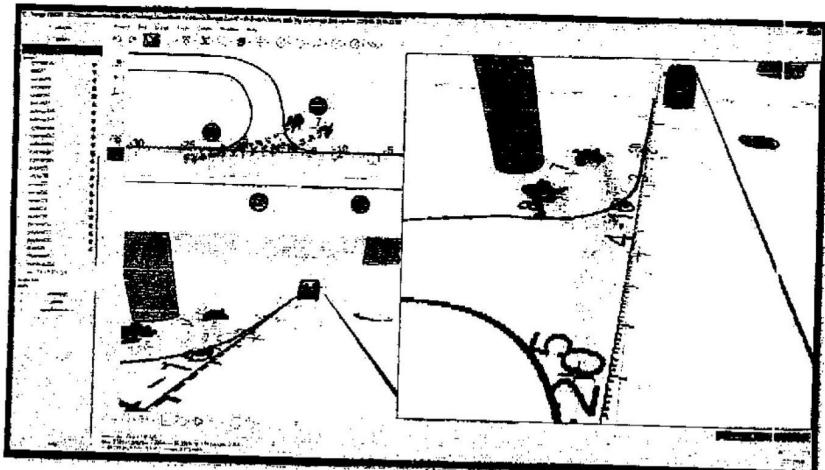
Sl. 27 – Zaustavni položaji tela – saglasni lokacijama krvi

Položaj pešakinje u trenutku sudara pešaka i kombija nije moguće utvrditi na osnovu materijalnih tragova. U simulaciji koju sam prikazao na prethodne tri slike, pešakinju sam postavio u položaj zajedničke radnje sa pešakom, i njeno telo ometa slobodno kretanje tela pešaka nakon sudara.

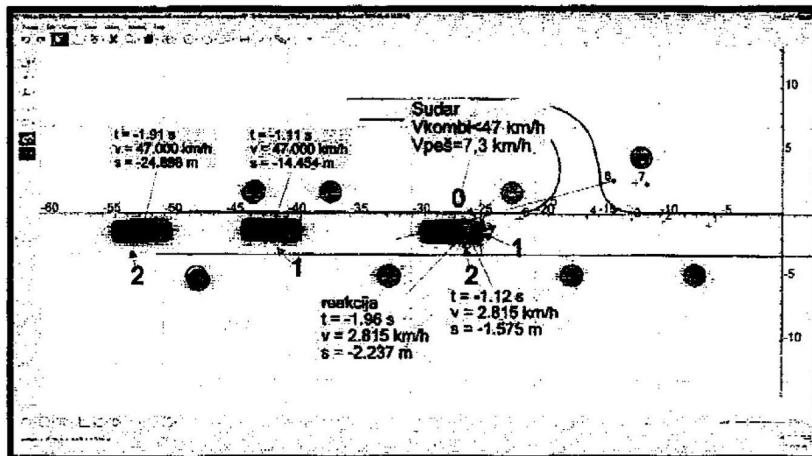
Sl. 28 - Uzastopni položaji učesnika u sudaru – 2D

**Položaj 0:** Prikazao sam sudarni položaj kombija za brzinu od najviše 47 km/h o pešaku za brzinu od 7,3 km/h u toku izbegavanja sudara.

**Položaj 1:** Prikazao sam položaj kombija 1,1 s pre sudara kada bi se po mom mišljenju pešaci najkasnije (mogli bi samo ranije) usmerili uлево u cilju silaska sa kolovoza. Nagib torza pešaka i njegova brzina ukazuju da je izbegavao sudar. Kombi se nalazio najviše 14,5 m ispred mesta sudara a pešaci su za to vreme prevalili oko 1,6 m te ubrzavali sa brzine od najmanje 2,8 a ne isključujem ni da su se nešto brže kretali od hoda šetača, reda veličina 3,6 km/h.

**Položaj 2:** Ukoliko su se kretali sredinom puta, reagovali su na levi silazak sa kolovoza najmanje 2 s pred sudar kada se kombi nalazio najviše 25 m ispred mesta sudara.
